# L'effondrement du Pont Morandi à Gênes

Bruno GODART (IFSTTAR)

IESF, Comité Génie Civil et Bâtiment , le 6 juin 2019

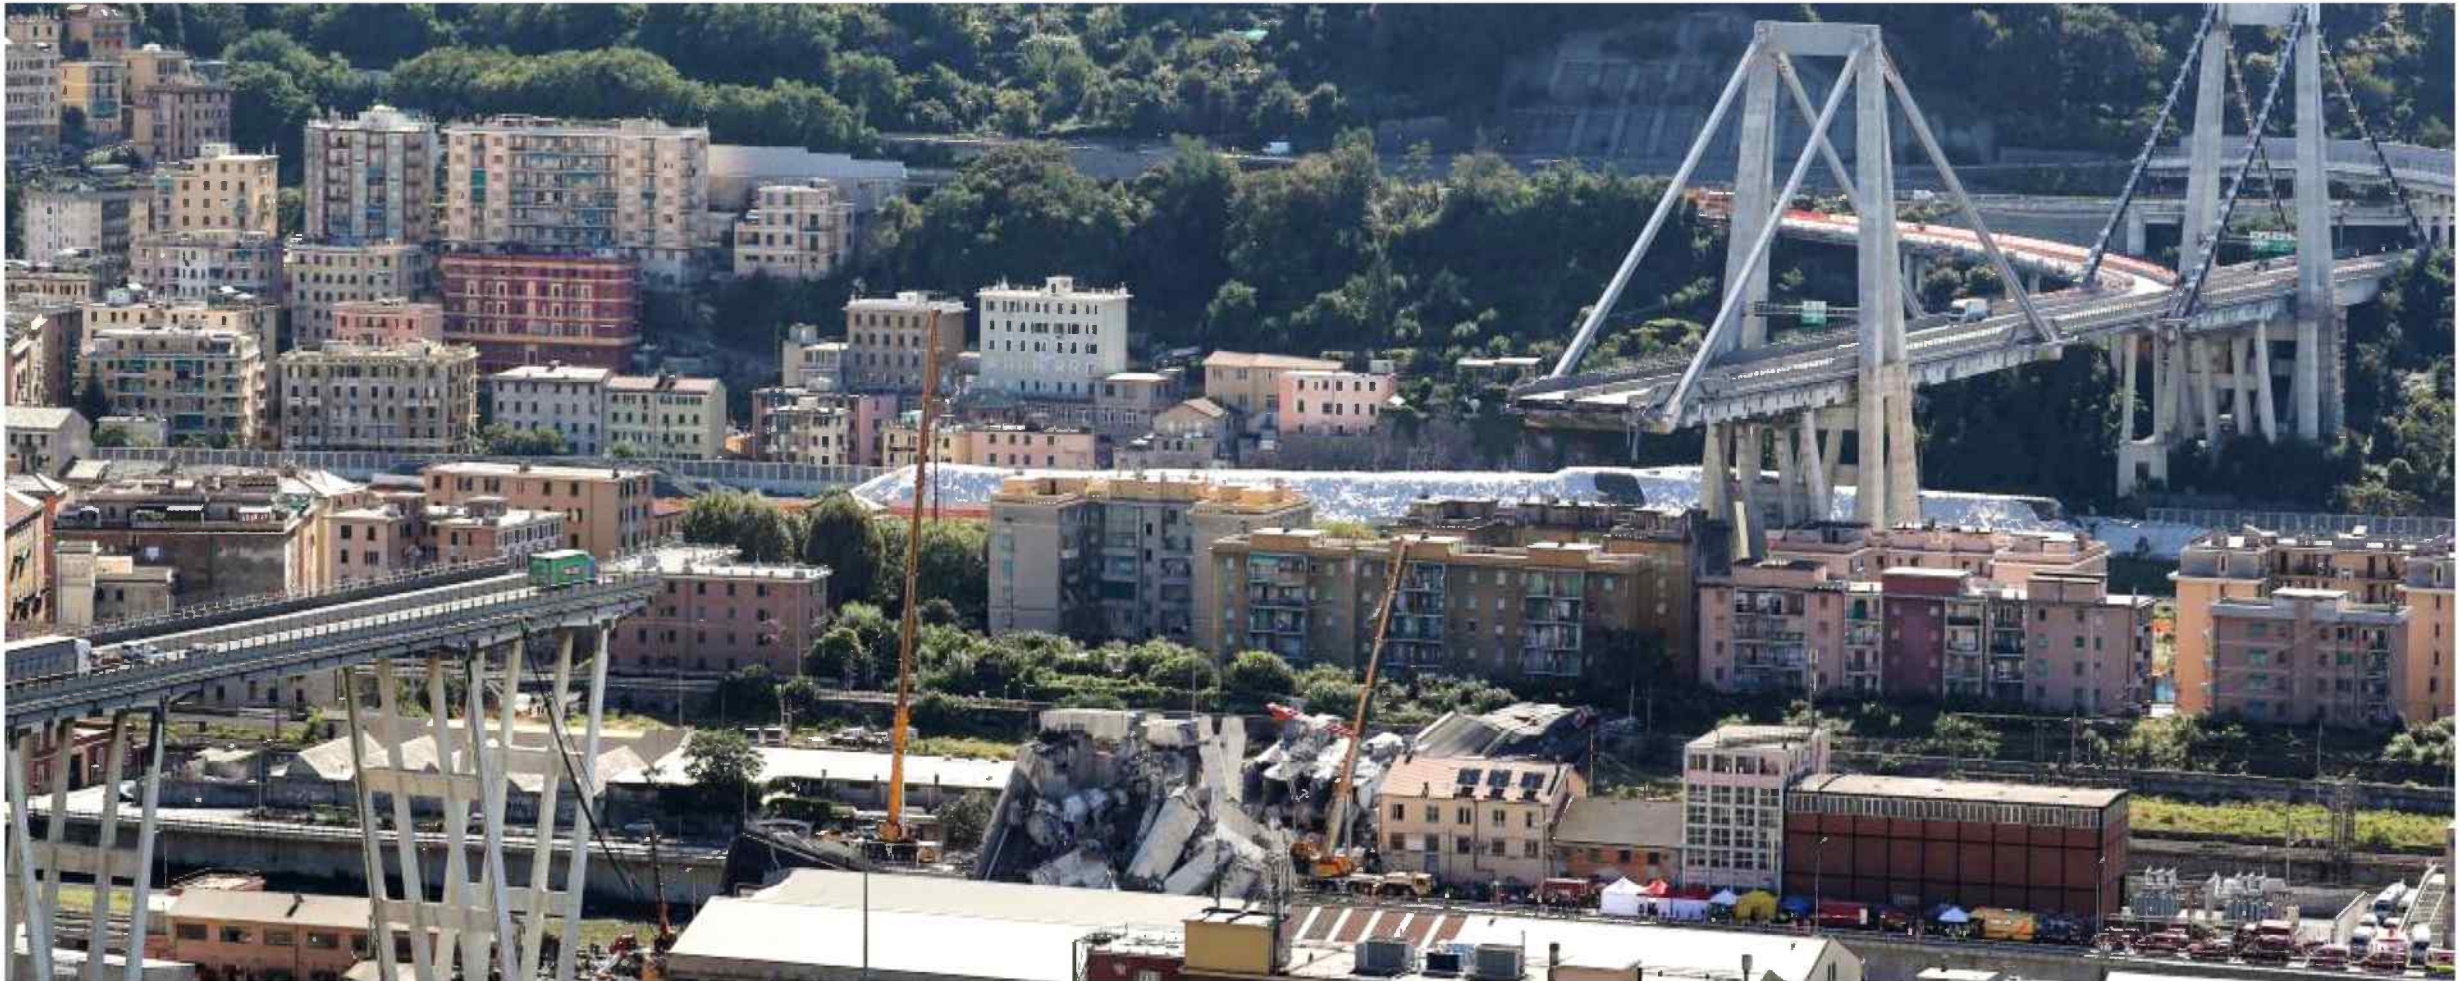
- 243 m effondré – (171 m + 2 travées isostatiques de 36 m)
- 43 morts dont 4 français

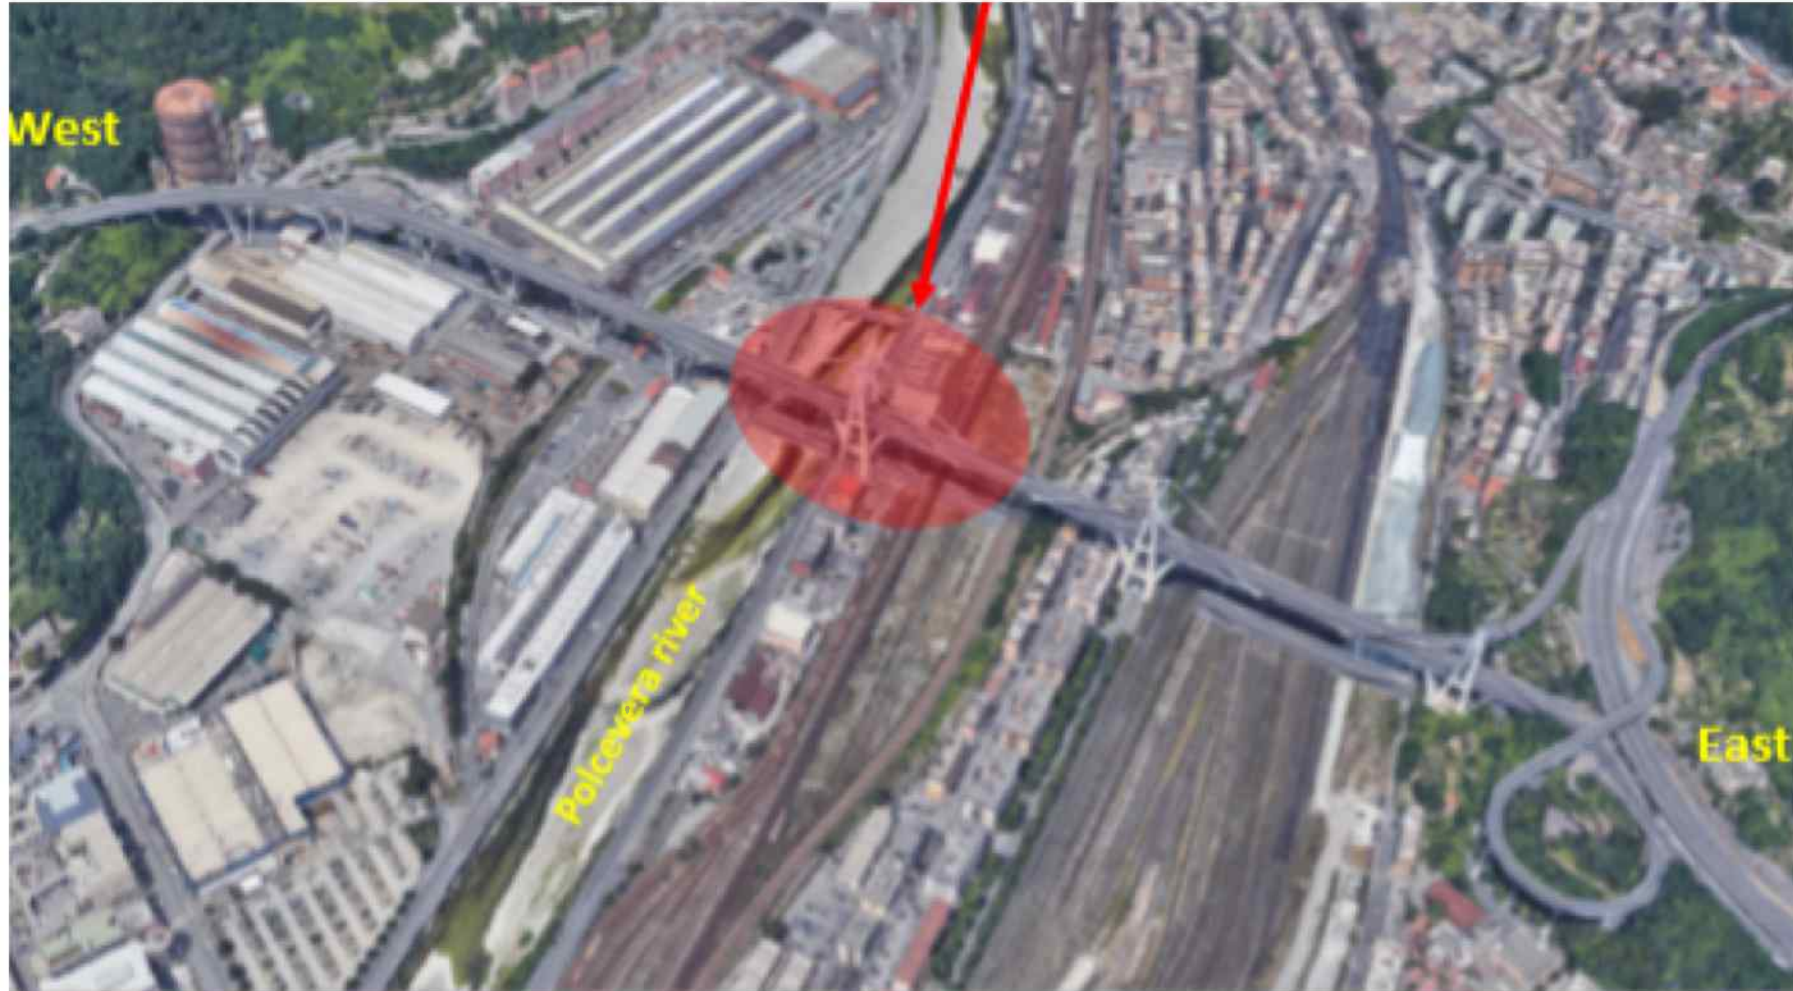
**Partie effondrée**

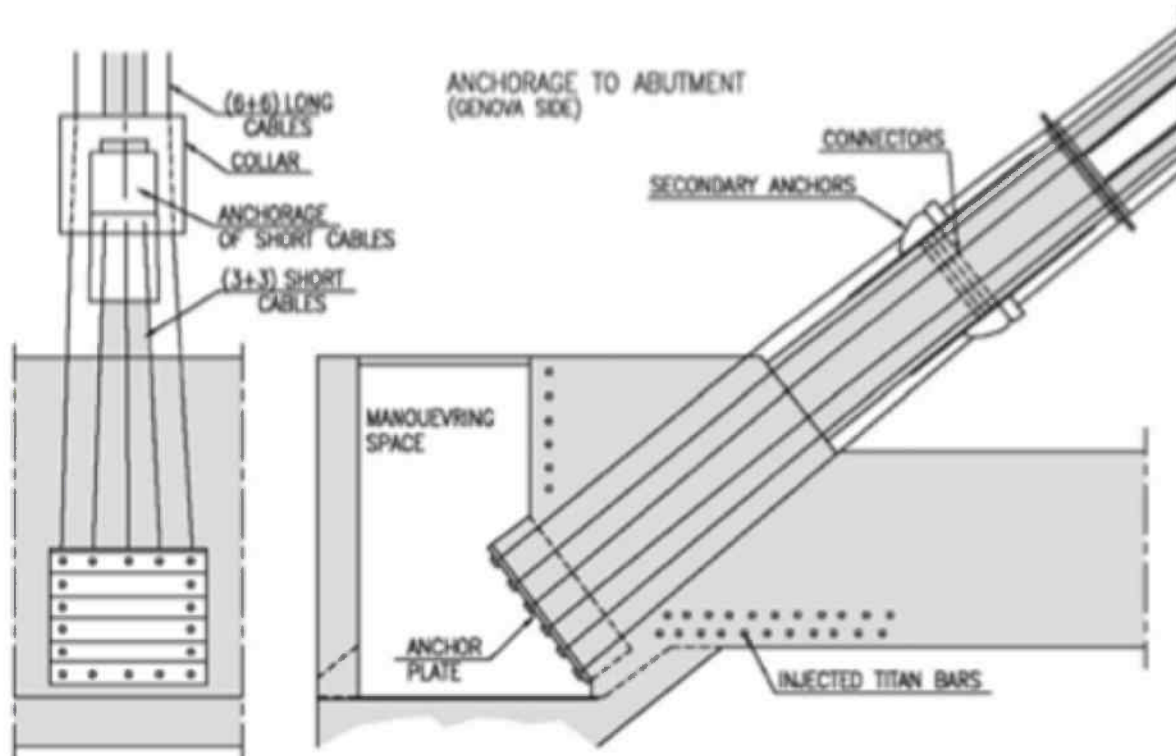
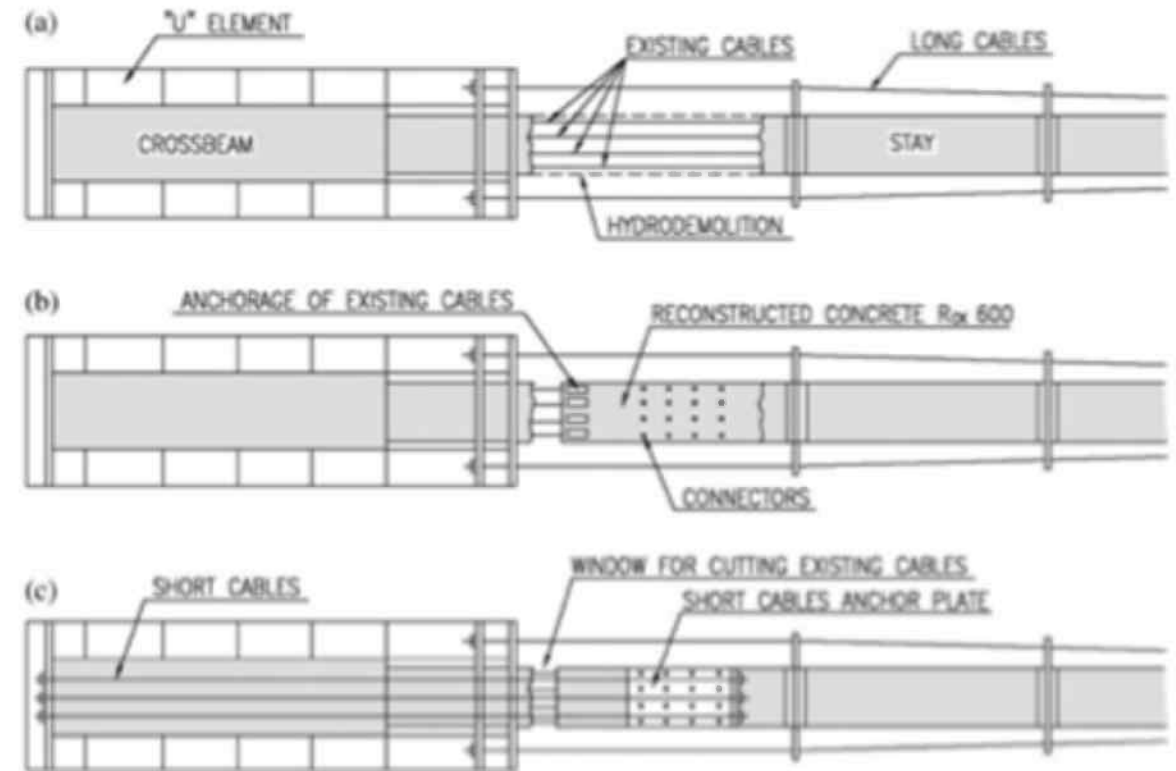
Tronçon 11 : Un ensemble de 12 cables additionnels est ajouté sur chacun des 4 haubans .

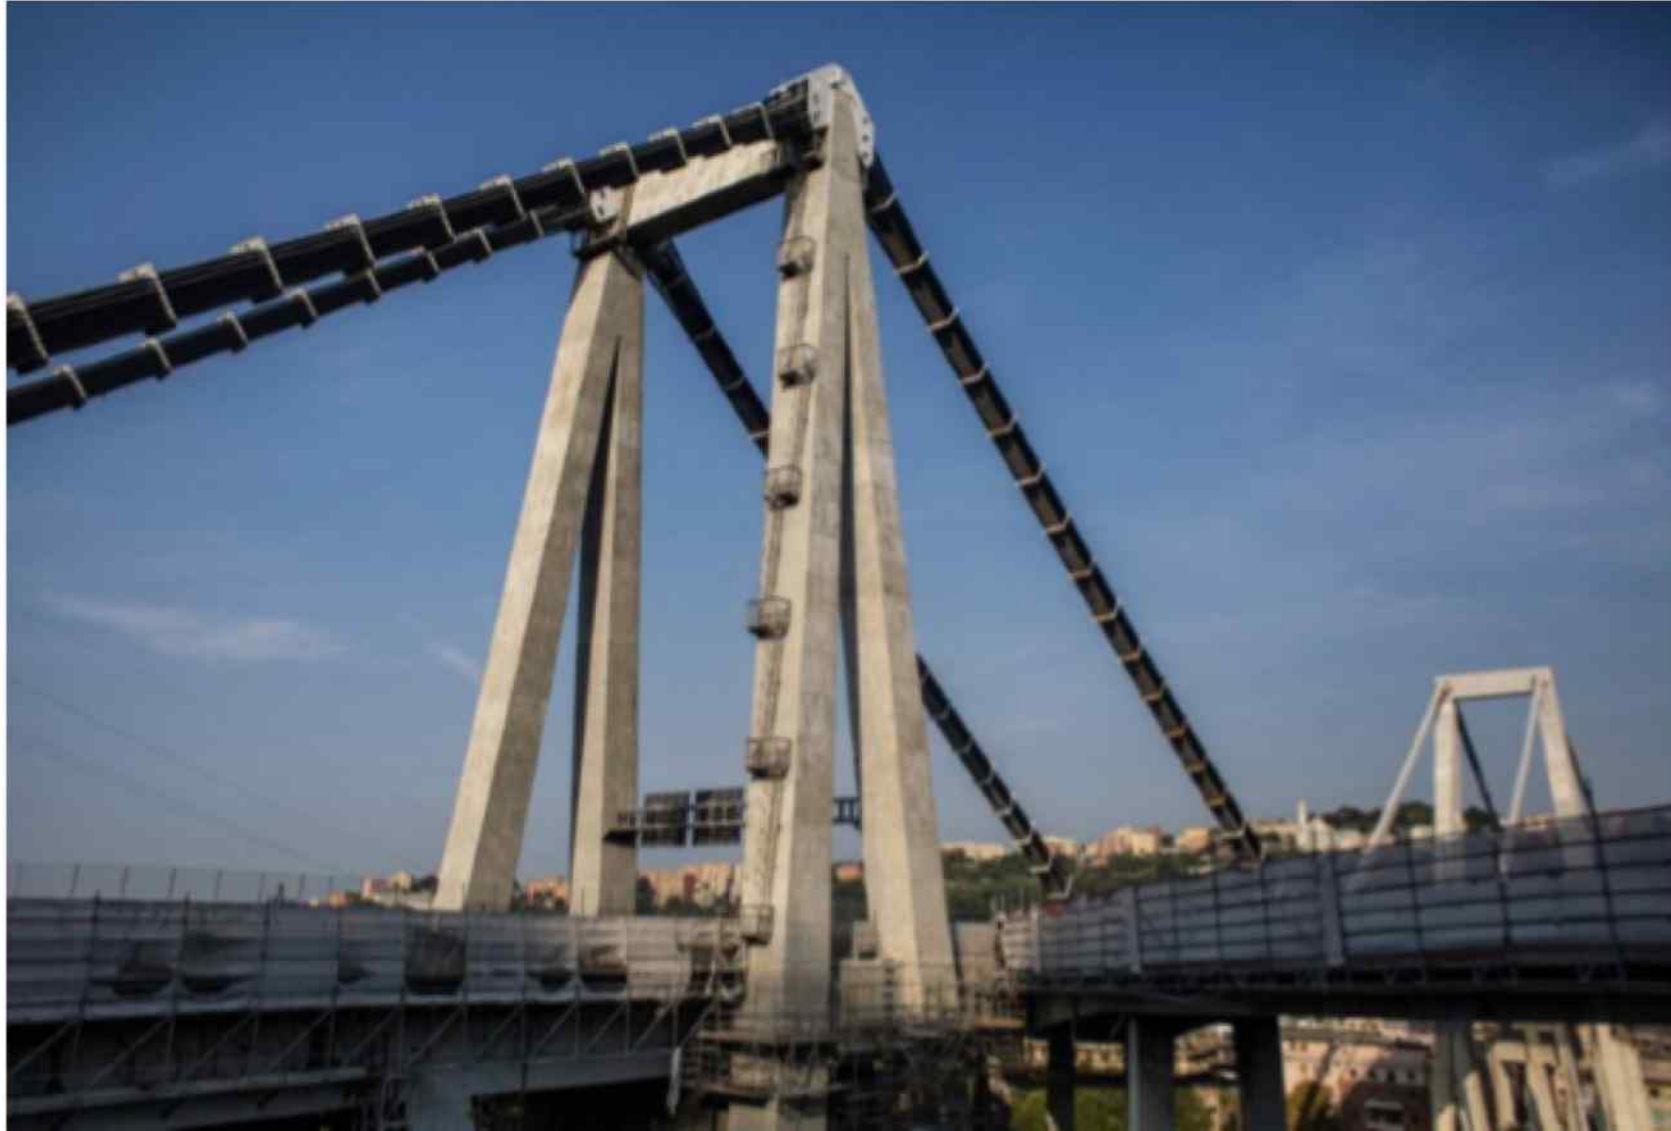
Tronçon 11 : Un ensemble de 12 cables additionnels est ajouté sur chacun des 4 haubans .

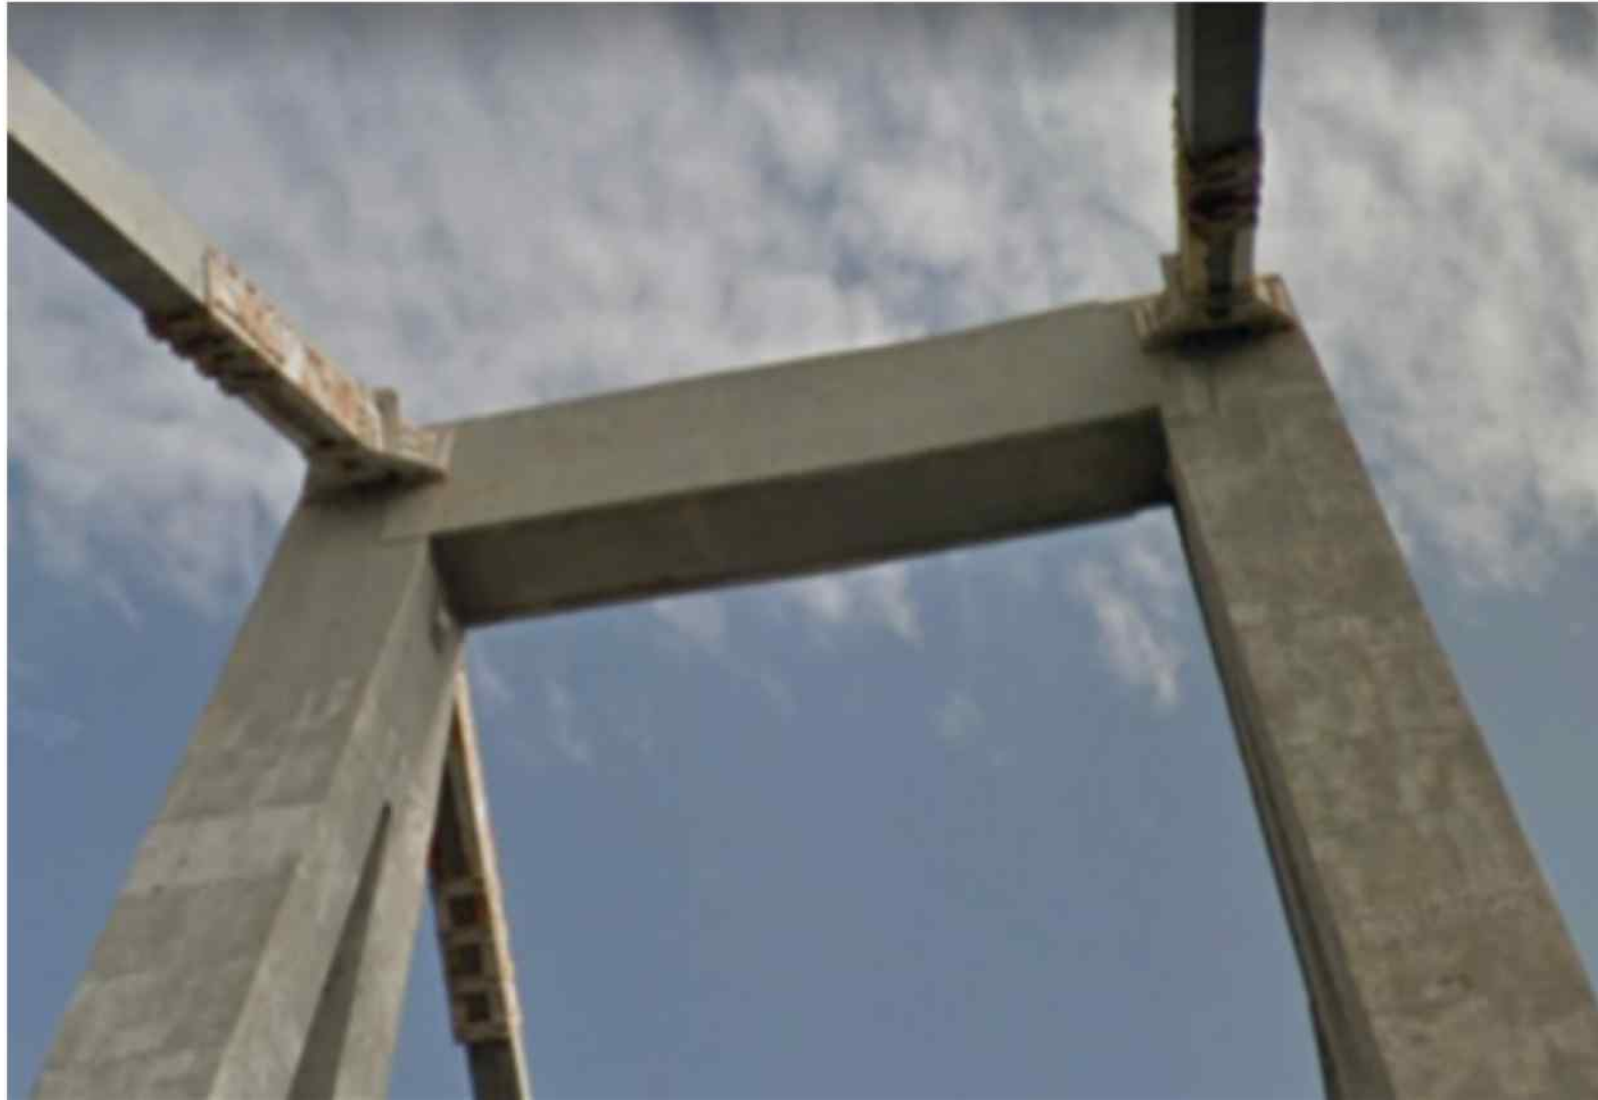
Tronçon 10 : Des plaques en acier sur les haubans en tête de pylône (photo 2017) .

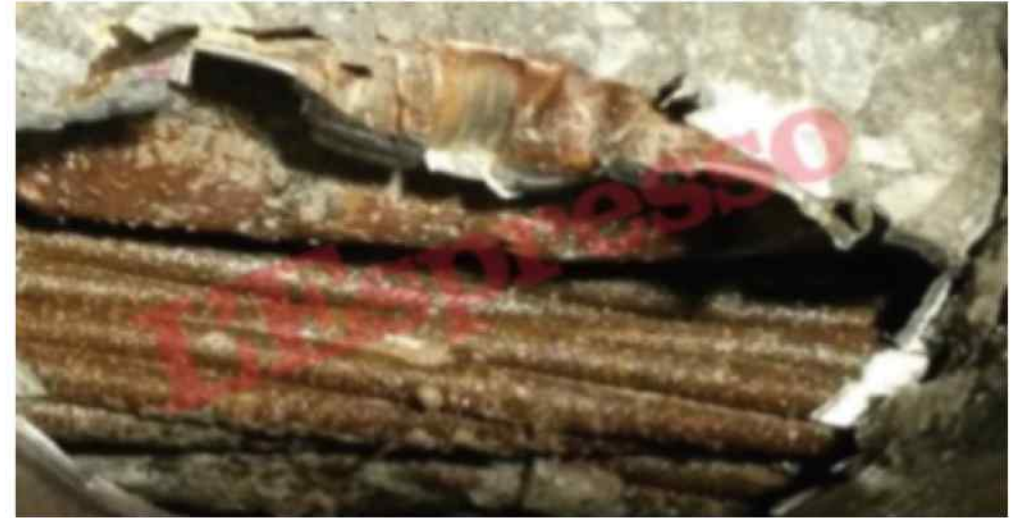
- Haubans : Conduits inspectés et fils de précontrainte corrodés Perte de précontrainte dans les fils Pas d'injection dans les conduits inspectés
- Poutre Conduits inspectés et fils de précontrainte corrodés Perte de précontrainte dans les fils Pas d'injection dans les conduits inspectés Quelques fils cassés
- Globalement : augmentation des dégradations par rapport au inspections de 2003 et 2008

**Hauban corrodé du tronçon 9**

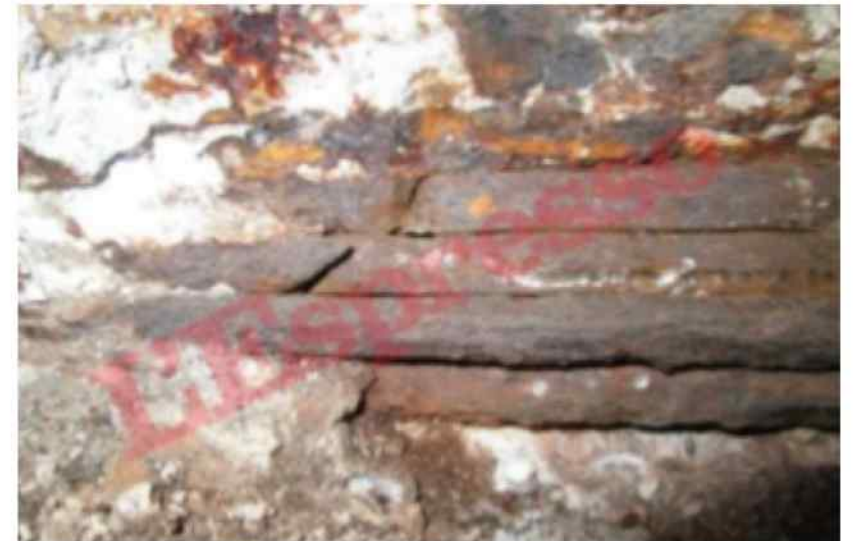
**Câble d'une poutre**

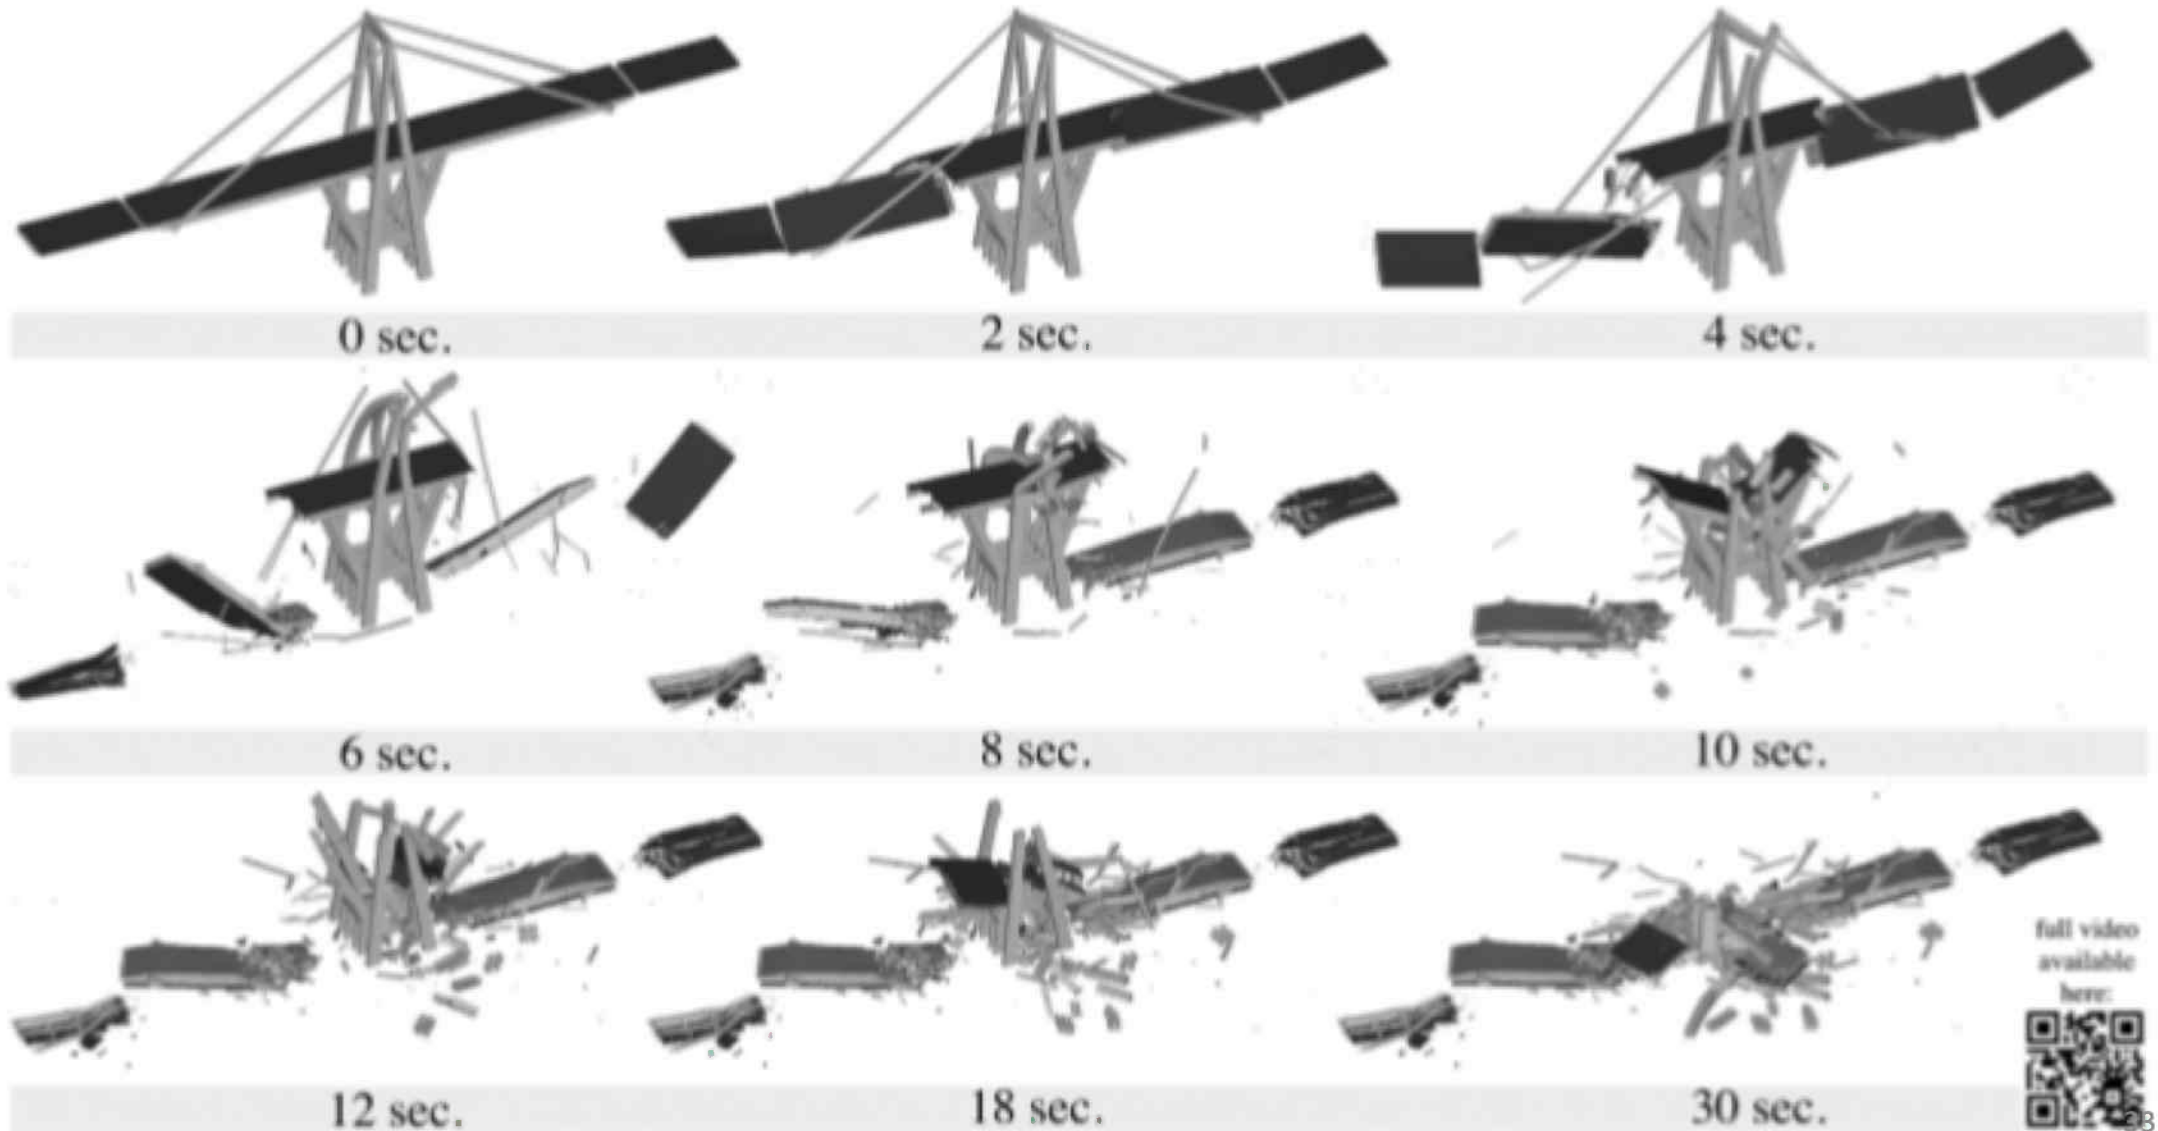
# Schéma possible de l'effondrement

- Ancienne conception des ponts haubanés avec peu de haubans très espacés.
- Structure non robuste vis-à-vis de la perte d'un hauban (à la différence de toutes les structures haubanées actuelles)
- **La rupture d'un hauban par corrosion est l'hypothèse la plus probable**
- Cette rupture semble s'être produite à la jonction avec le pylône... (des témoignages le mentionnent...)
- Cette corrosion doit être significative pour amener à la rupture...
- La gestion de ce pont est en question, car si c'est bien la cause, le renforcement des haubans aurait dû être fait bien avant...
