# L'effondrement du Pont Morandi à Gênes

Bruno GODART (IFSTTAR)

IESF, Comité Génie Civil et Bâtiment , le 6 juin 2019

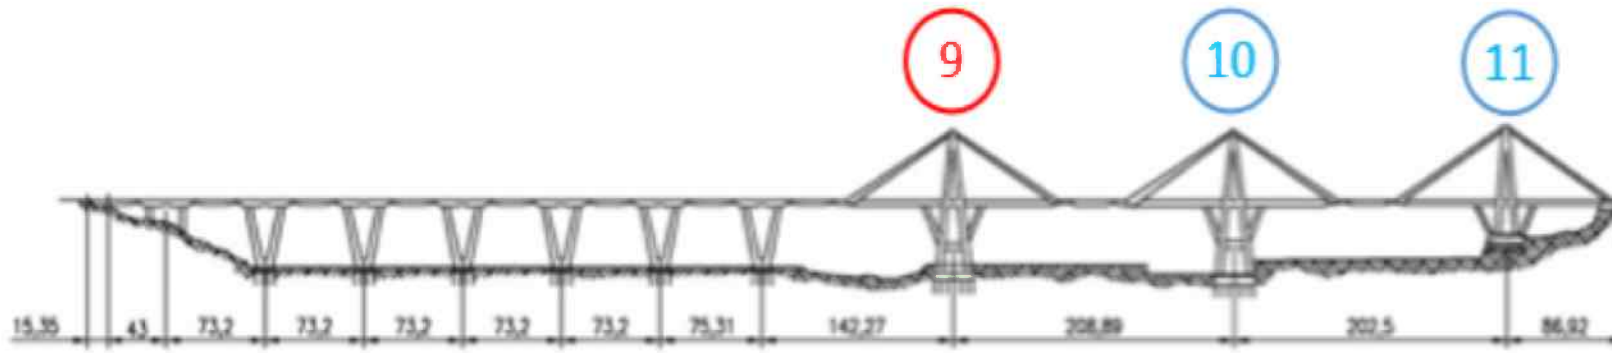
- Tronçon 11 : corrosion manifeste de câbles (certains complètement).
- Tronçon 10 : désordres sur les câbles au sommet du pylône.
- Tronçon 9 : Rien n'est fait...

## Réparation de quelques haubans en 1992 – 1994 :

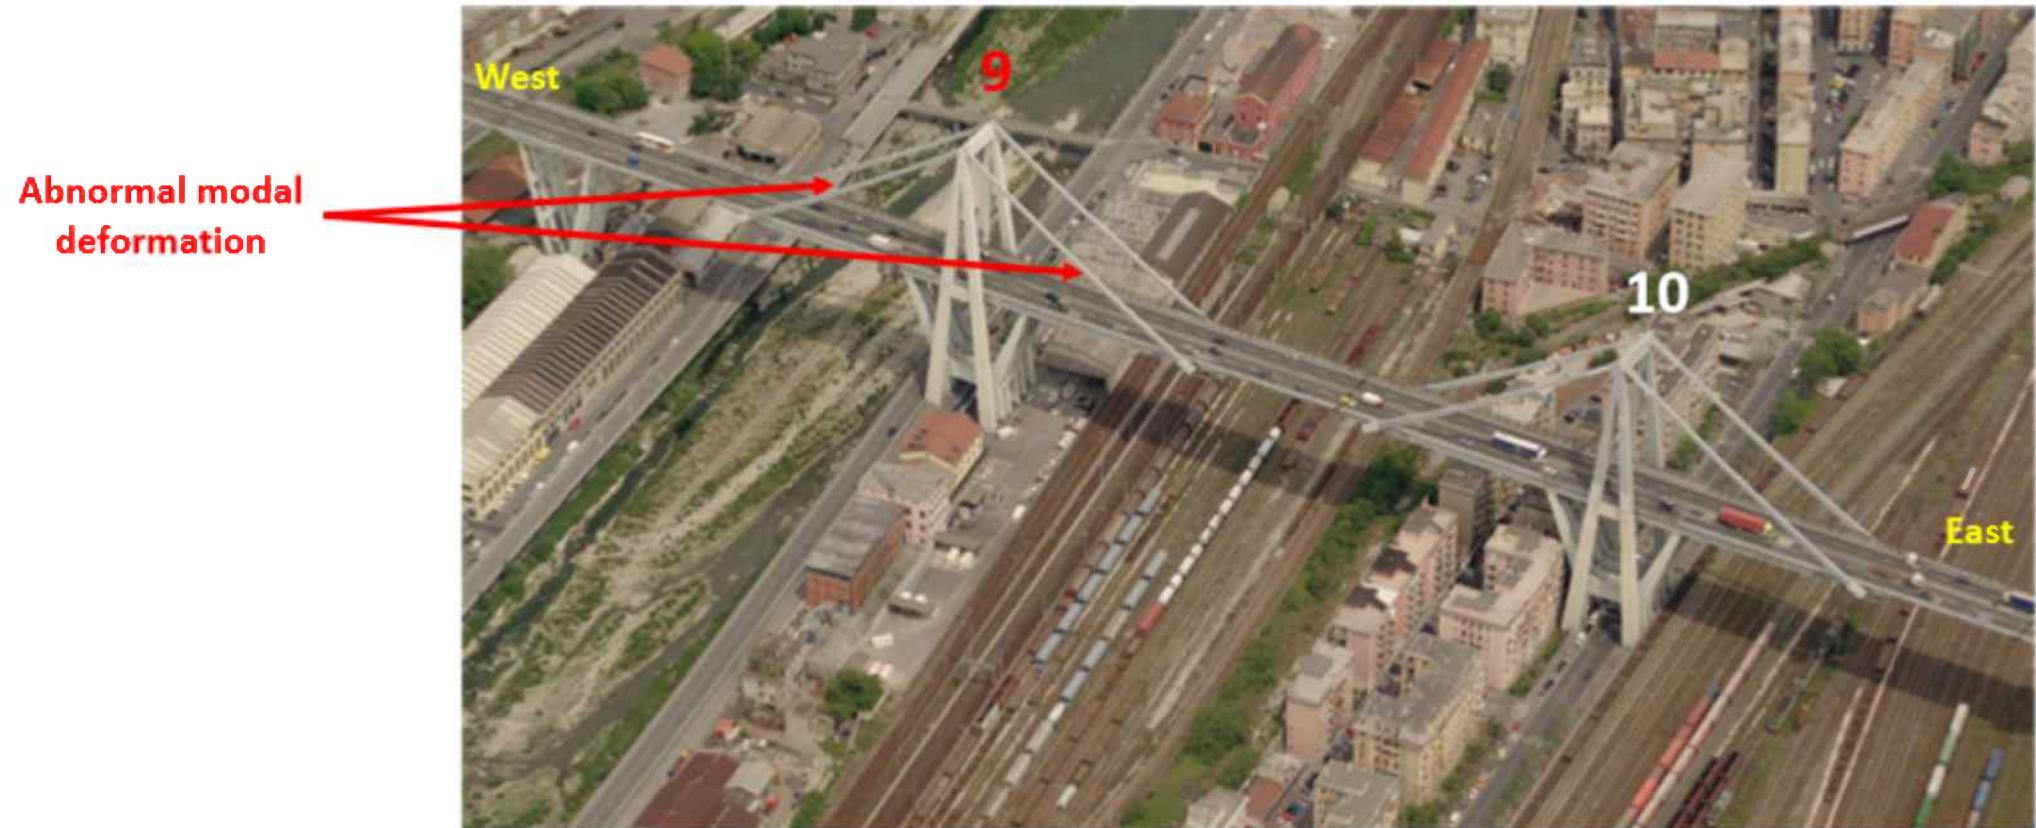
Essais Dynamiques sur les haubans des tronçons 9 et 10  
(Politecnico di Milano, October 2017)

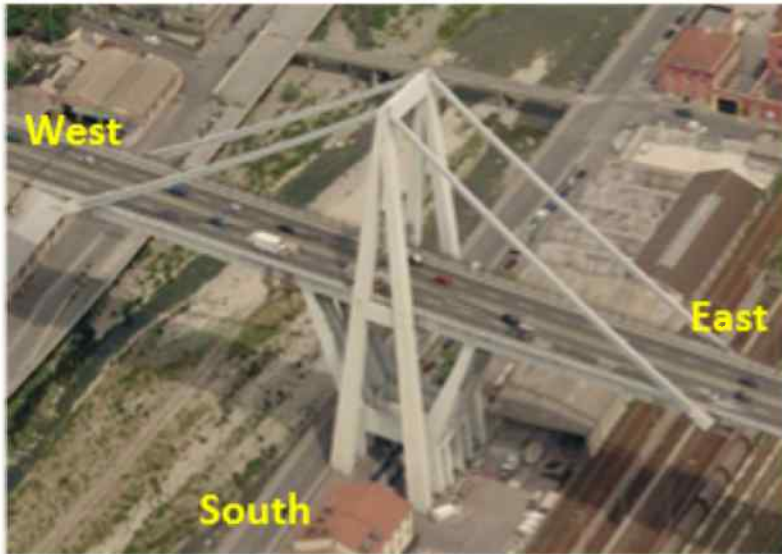
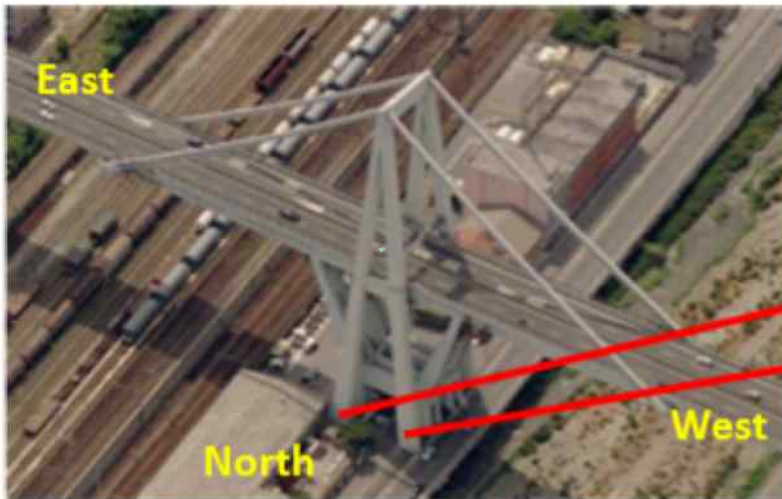
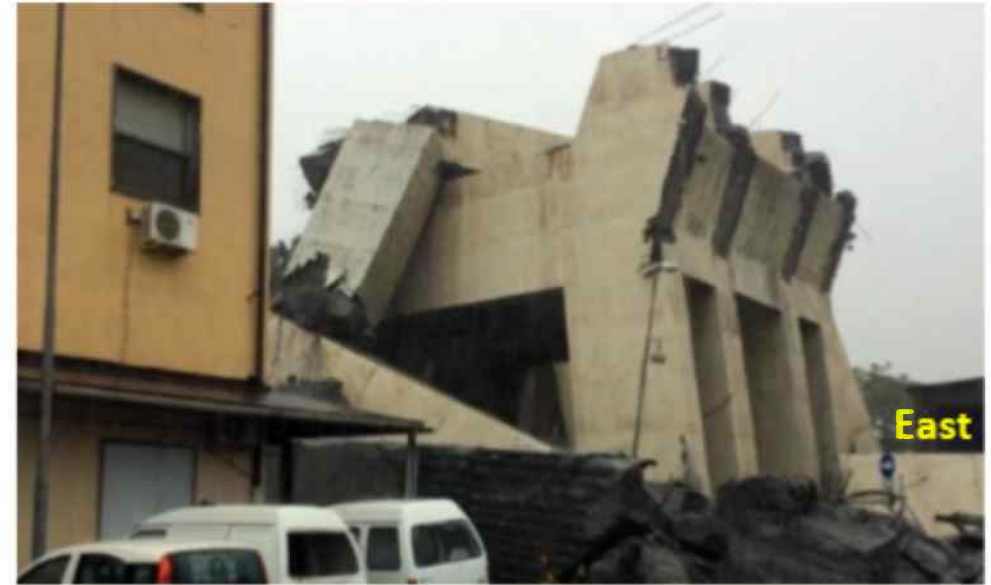
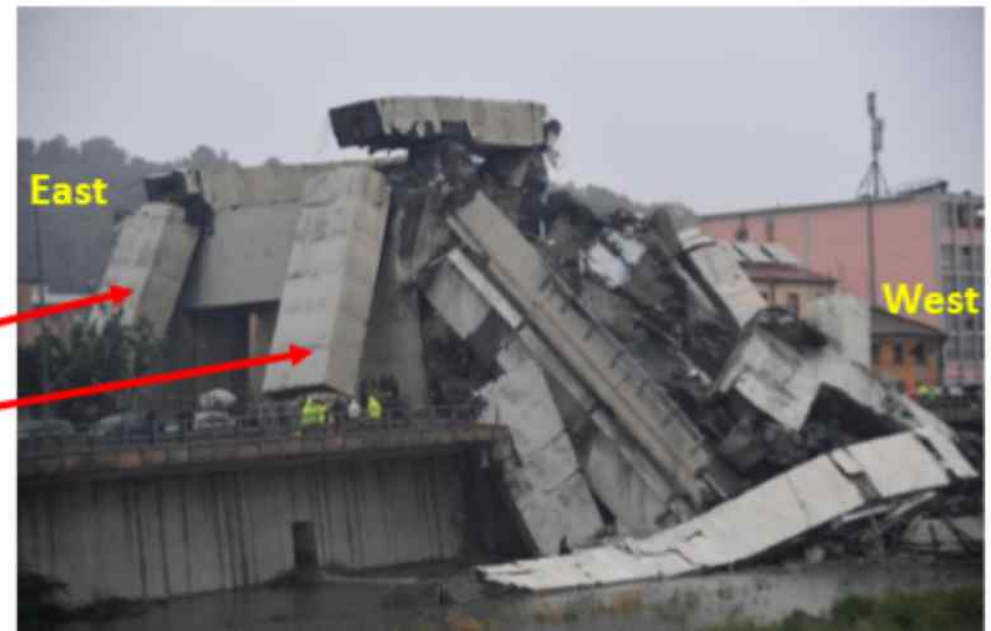
## THE COLLAPSE

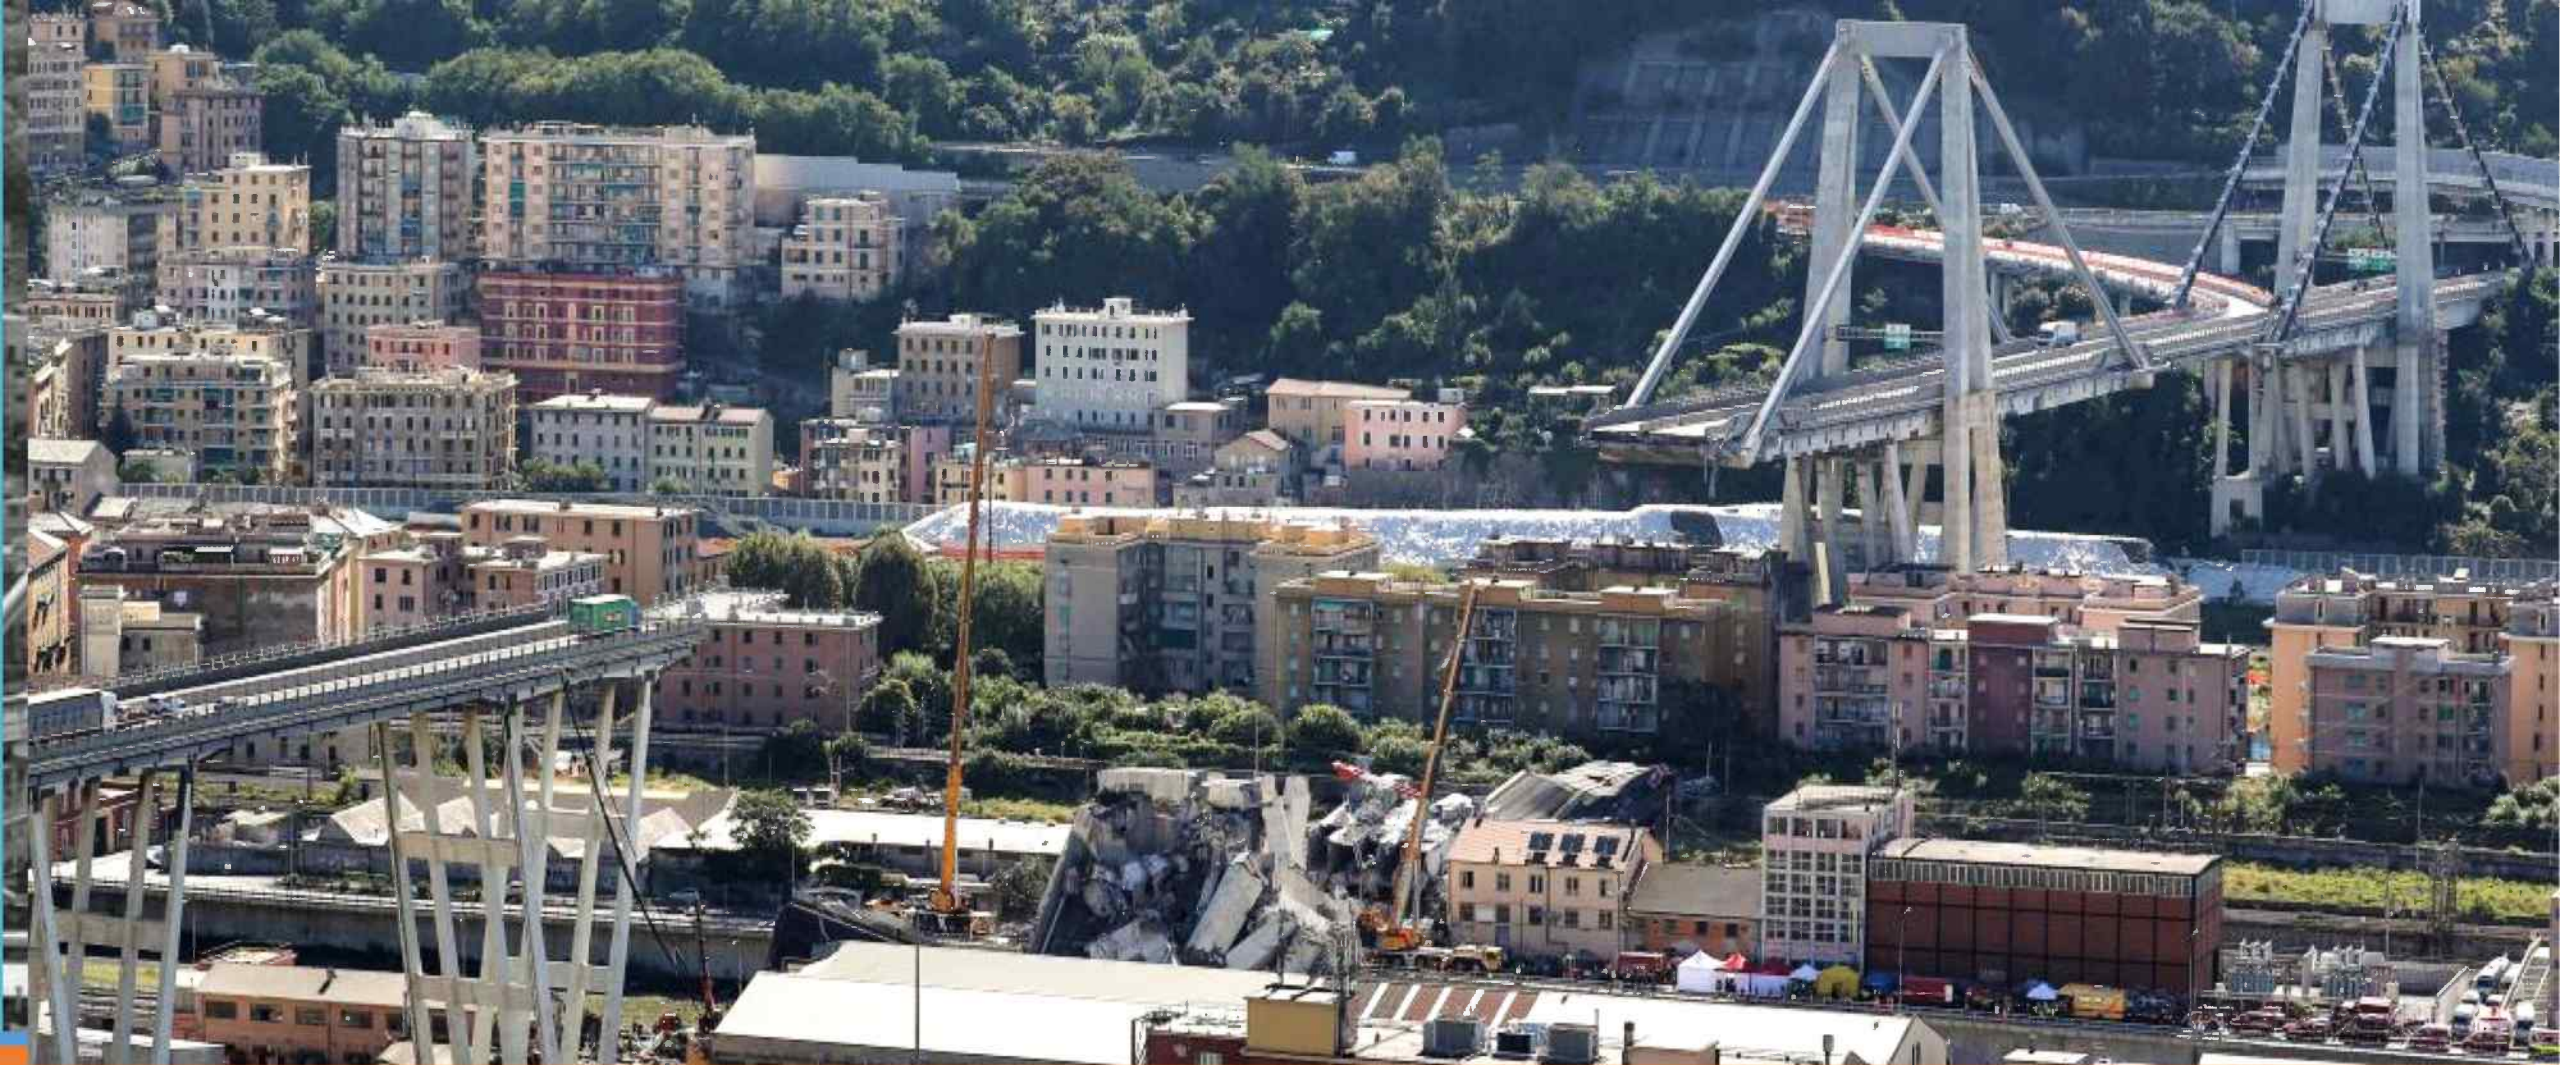
# Schéma possible de l'effondrement

le tablier ne peut résister à la torsion et au moment de flexion transversal provoqué par la rupture d'un hauban

- Ancienne conception des ponts haubanés avec peu de haubans très espacés.
- Structure non robuste vis-à-vis de la perte d'un hauban (à la différence de toutes les structures haubanées actuelles)
- **La rupture d'un hauban par corrosion est l'hypothèse la plus probable**
- Cette rupture semble s'être produite à la jonction avec le pylône... (des témoignages le mentionnent...)
- Cette corrosion doit être significative pour amener à la rupture...
- La gestion de ce pont est en question, car si c'est bien la cause, le renforcement des haubans aurait dû être fait bien avant...
